# СТРУКТУРНО-ФАЗОВЫЕ ПРЕВРАЩЕНИЯ В МЕТАЛЛЕ ЛОПАТОК ПАРОВЫХ ТУРБИН ИЗ СПЛАВОВ ТИТАНА ПОСЛЕ ВЫСОКОСКОРОСТНОЙ ОБРАБОТКИ

**Целью данной работы** было исследование структурно-фазовых изменений и свойств в различных сечениях паровой лопатки из титанового сплава TC5 вдоль направления движения ударной волны при скоростью нагружения 300...600 м/с.

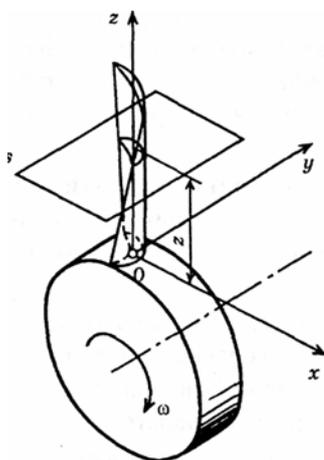
**Рис.1.** Поперечное сечение лопатки паровой турбины плоскостью  $S$ , перпендикулярной оси  $z$

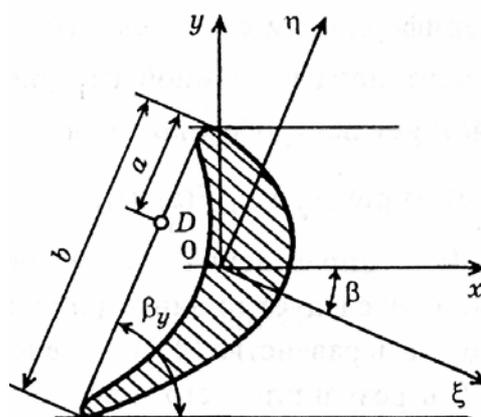
**Рис.2.** Профиль лопатки паровой турбины и ее координатные оси [6]

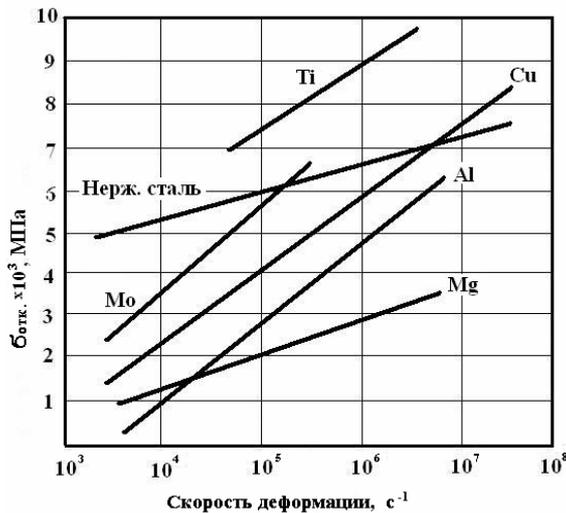
Известно, что сплавы на основе титана, по сравнению со сталями, обладают относительно более высокой стойкостью к ударным нагрузкам, **рис.3**. [7].

**Рис.3.** Сравнительные результаты откольной прочности различных материалов [7]

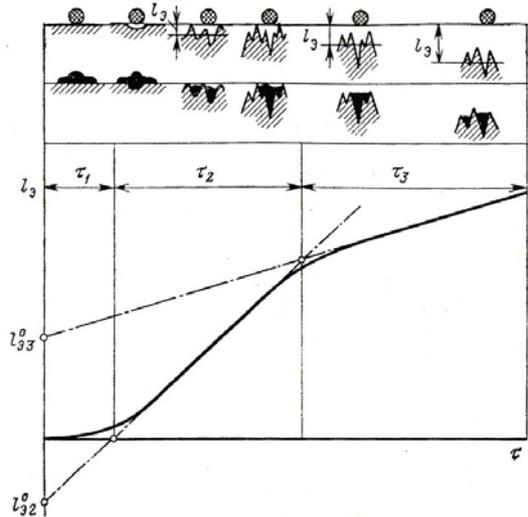
Во время эксплуатации паровых лопаток, интенсивность нарастания скорости эрозии немонотонна. Различают три типичных этапа протекания процессов эрозии (глубины эрозионного износа) во времени, **рис.4**. На **первом этапе**  $\tau_1$ , в так называемом инкубационном периоде, видимых повреждений поверхности нет, потерь массы материала зафиксировать не удастся. В ряде работ показано, что собственно эрозии материала предшествует рост микронапряжений, увеличение в металле лопатки плотности дислокаций предельного значения  $10^{12}$ - $10^{13}$   $\text{см}^{-1}$  [6]. **Второй этап**  $\tau_2$  характеризуется тем, что в нем имеет место максимальная скорость эрозии и в течение этого отрезка времени она остаётся практически постоянной. На **третьем этапе**  $\tau_3$ , по различным причинам эрозия ослабевает.

**Рис.4.** Характерная кинетическая кривая каплеударной эрозии металла лопаток [6]

В литературе известны лишь качественные объяснения вида кинетической кривой износа, основанные на представлениях об изменении характера взаимодействия между каплей и поверхностью в результате изменений рельефа эродированной поверхности. Согласно этим представлениям по истечении инкубационного периода (первого этапа износа), на поверхности с высокой скоростью появляются и накапливаются разрушения, возрастает глубина впадин (второй этап износа). Далее, когда углубления впадин достигают нескольких диаметров капель, заостряются перемычки между кавернами, поверхность приобретает «сотовую» и иглообразную форму, типичную для эрозии турбинных лопаток, происходит уменьшение скорости износа (третий этап износа) [6].

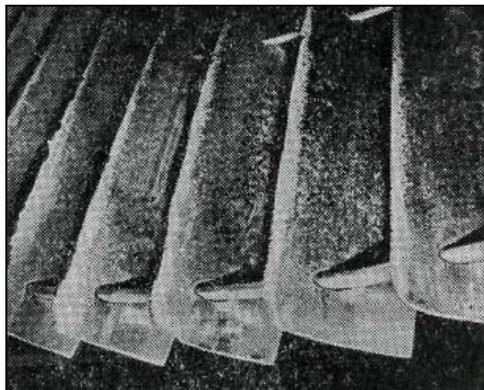
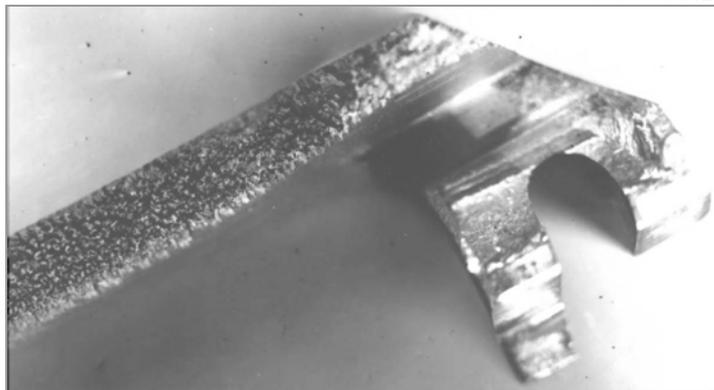
На **рис.5** представлены фотографии эрозионного износа входных кромок, возникшего в материале на поверхности паровых лопаток 5-ой ступени ЦНД из титанового сплава TC5 отработавших 7000 часов на Южно-Украинской АЭС.

**Рис.5.** Эрозионное разрушение (износ) контактной поверхности входных кромок рабочих лопаток решетки (а) и отдельной лопатки (б) последней ступени паровой турбины из титанового сплава TC5 отработавшей 7000 часов на Южно-Украинской АЭС

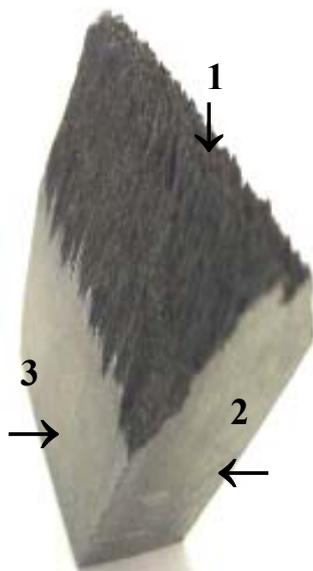
**Рис. 6.** Схема подготовки трех взаимно перпендикулярных сечений лопатки для проведения исследований.

Образцы для исследования вырезались из входной кромки эродированных лопаток паровой турбины с подготовленными шлифами в трех взаимно перпендикулярных сечениях, согласно схеме представленной на **рис.6**. Направление движения ударной волны, формируемой каплями пара, совпадало с направлением 1. Плоскости №2 и №3 соответствовали движению ударной волны вдоль поперечного и продольного сечений лопатки, соответственно.

В таблице 3 представлены результаты фазового анализа материала паровых лопаток из сплава ТС5 до и после каплеударного нагружения (эксплуатации 7000 ч.) в трех взаимно-перпендикулярных ее сечениях №1, №2, №3 (см. схему, рис.6) на глубине  $5...10$  мм (“вблизи”) и  $25...30$  мм (“вдали”) от эродированной поверхности.

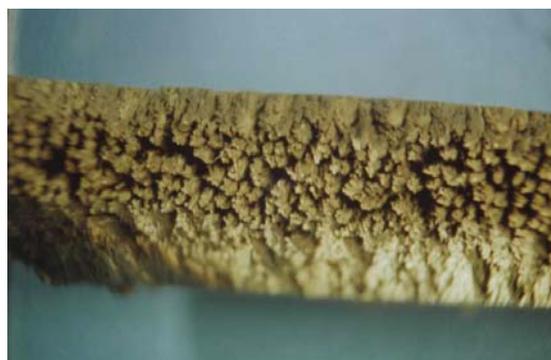
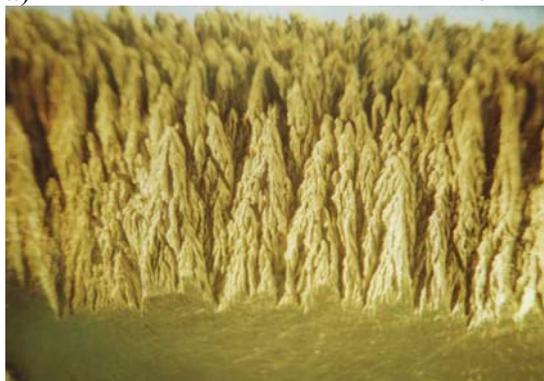
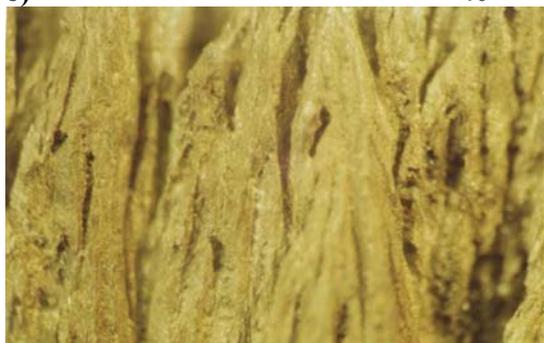
Как показали результаты исследования с помощью растровой электронной микроскопии, **рис.7(а-в)**, эродированная поверхность представляла собой набор повторяющихся элементов пирамидального типа. С помощью компьютерной обработки отпечатка вершин отдельных элементов эрозии, **рис.8**, была построена гистограмма распределения и установлено наиболее вероятное расстояние между соседними вершинами элементов, оно составило в среднем 550 мкм, **рис.9**. Отдельный элемент представлял собой пирамидку с заостренной вершиной, покатыми краями, вдоль которых ручьями спадали бороздки длинных микротрещин **рис.10(а-б)**. Вершины пирамид имели винтовое строение чаще с ше-

стью лопастями. В центре вершин, практически всегда имелся кратер (диаметром 8...10 мкм), вокруг которого на склонах формировались концентрические борозды. Расстояние между ними вблизи вершины составляло 1,5...1,7 мкм, а у основания 3...5 мкм. Таким образом, морфология эродированной поверхности лопаток паровых турбин представляла собой «сотовую» форму, состоящую из глубоких каверн с заостренными перемычками в виде пирамидальных элементов с расстоянием между ними 400...700 мкм.

**Рис. 7 (а-в).** Внешний вид эродированной поверхности рабочей лопатки турбины в плоскостях №1 (а) и №2 (б,в)

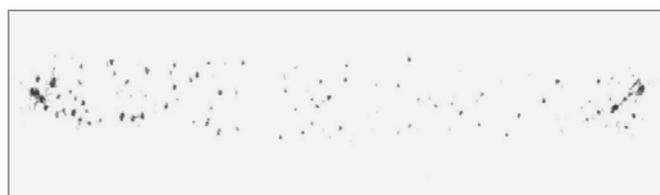
**Рис. 8.** Отпечаток с поверхности №1 лопатки, подвергнутой каплеударной эрозии ×30

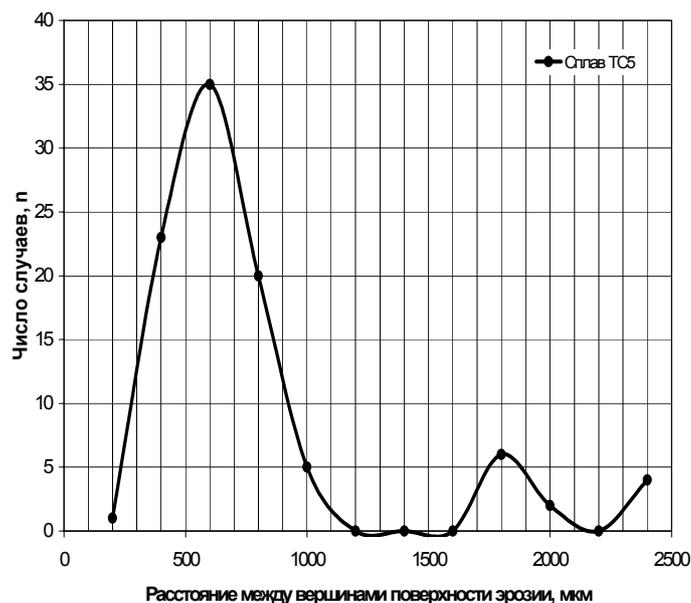
**Рис. 9.** Гистограмма распределения расстояний между вершинами отдельных элементов эрозии

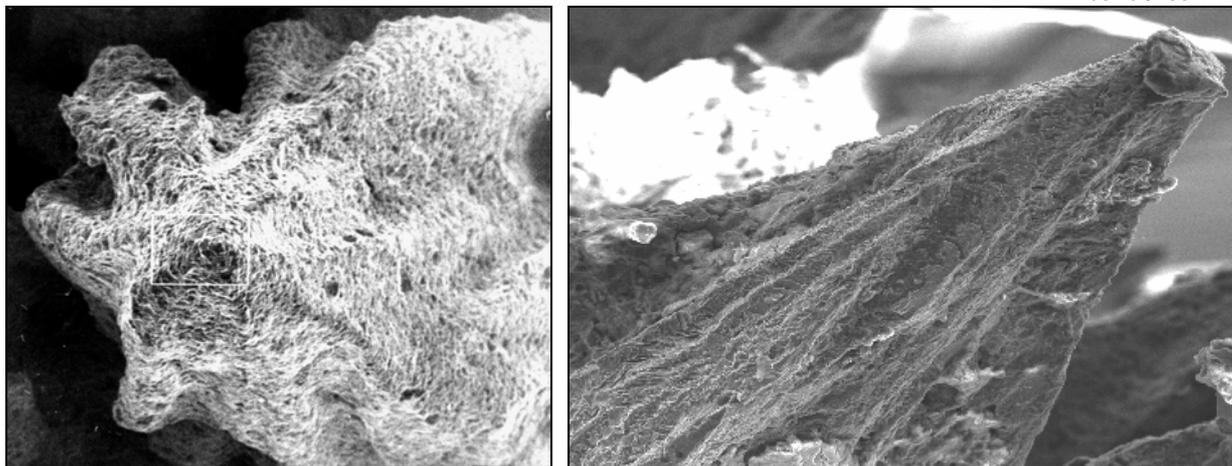
**Рис. 10 (а-б).** Внешний вид отдельных элементов пирамидального типа эродированной поверхности рабочей лопатки турбины в плоскости № 1.

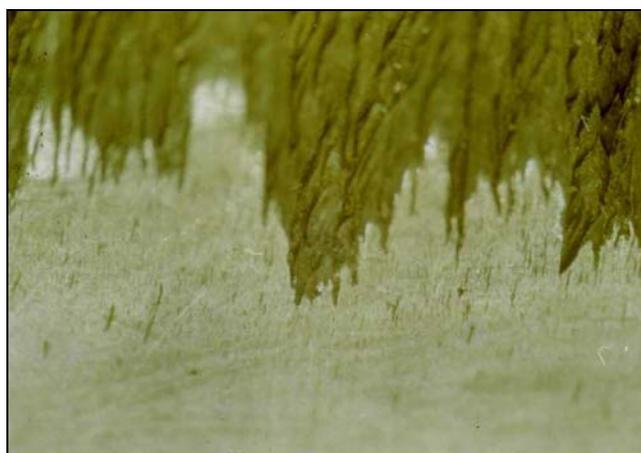
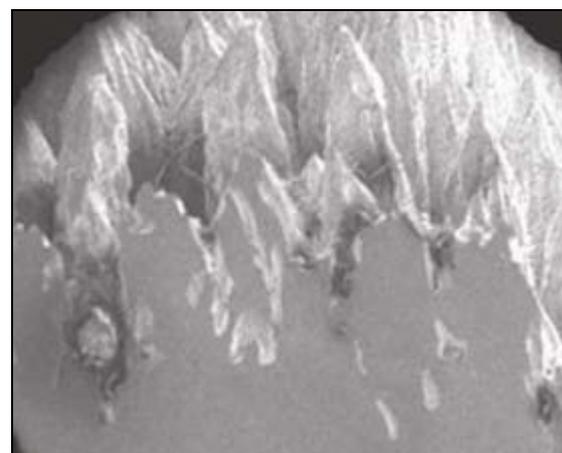
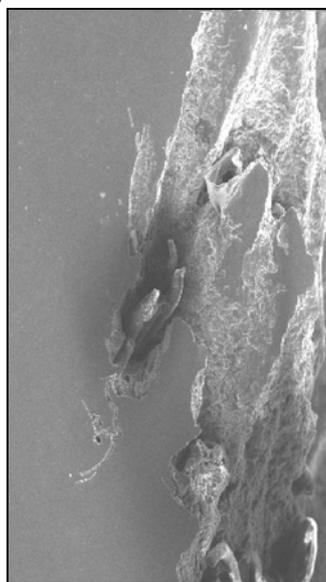
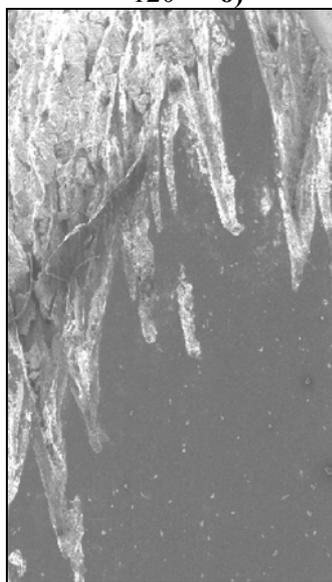
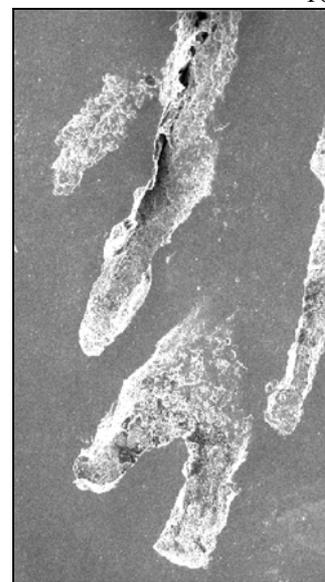
Под поверхностью вблизи границ двух соседних оснований пирамидальных элементов наблюдались зародышевые «иглообразные» микротрещины в плоскости № 3, **рис.11(а,в,г)** и «подковообразные» в плоскости № 2, **рис.11(б,д)** которые вероятно, при своем раскрытии приводили к локальному разрушению. Закономерная периодичность в формировании зародышевых микротрещин и пирамидальных элементов на поверхности лопаток, свидетельствовали о разбиении материала при ударе на мезо-объемы размером 400...700 мкм и о локализации пластической деформации и разрешении вдоль их границ раздела.

**Рис. 11 (а-д).** Зародышевые микротрещины вблизи эродированной поверхности рабочей лопатки турбины в плоскости № 3 (а,в,г) и № 2 (б,д).

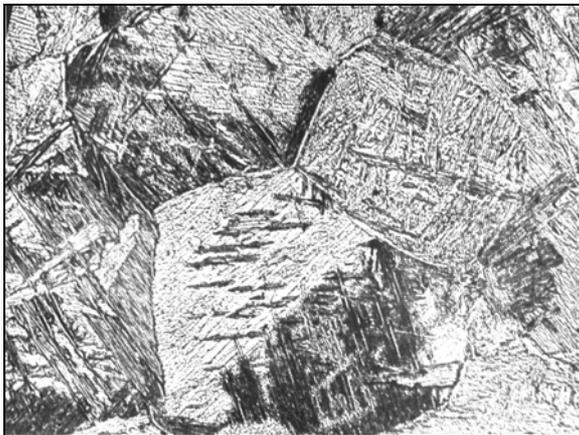
зала наличие следов периодической локализации пластической деформации и разрушения в отдельных ГПУ- зернах, **рис.12**. На микрофотографиях хорошо видны приповерхностные микротрещины, **рис.13**, которые, вероятно, сформировались еще в инкубационном периоде, когда видимого разрушения поверхности еще не было. Как показали исследования, в направлении перпендикулярном движению ударной волны, непосредственно под эродированной поверхностью, в плоскостях № 3 и № 2 (**рис.14** и **рис.15**, соответственно), формировались множественные поперечные зародышевые микротрещины, ориентированные под

**Рис.12.** Микроструктура металла лопатки непосредственно под эродированной поверхностью в плоскости №1 (сплав ТС5)  $\times 1200$

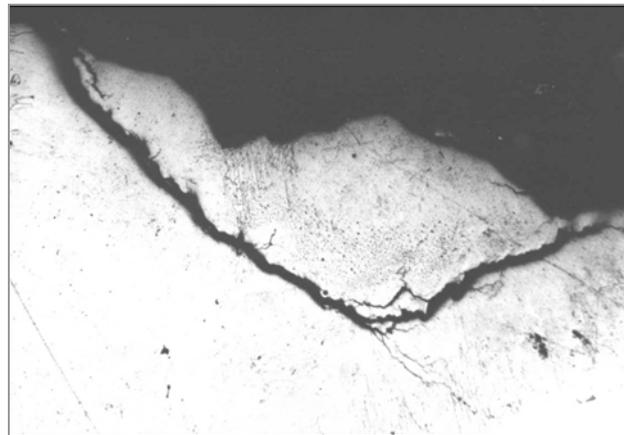
**Рис.13.** Трещины под поверхностью лопатки со стороны входной кромки под эродированной поверхностью в плоскости №1 (сплав ТС5)  $\times 340$

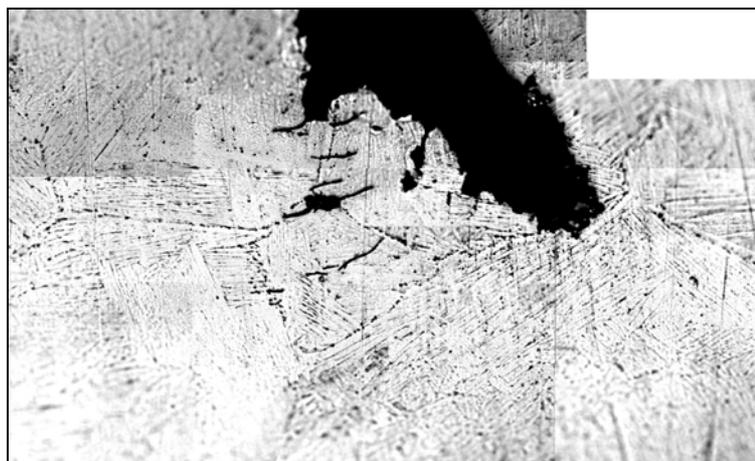
углом 90 град. к направлению вытянутости колоний параллельных пластин  $\alpha$ - фазы с ГПУ- решеткой и разделяющих их тонких (шириной 0,1...0,4 мкм) прослоек  $\beta$ - фазы с ОЦК- решеткой, **рис. 14-16**. Учитывая известное межфазное ориентационное соотношение Бюргера возникающее в титановых сплавах вдоль  $\alpha / \beta$  – границ раздела, [8], наблю-

**Рис.14.** Микроструктура металла лопатки из сплава ТС5 непосредственно под эродированной поверхностью в плоскости №3  $\times 700$

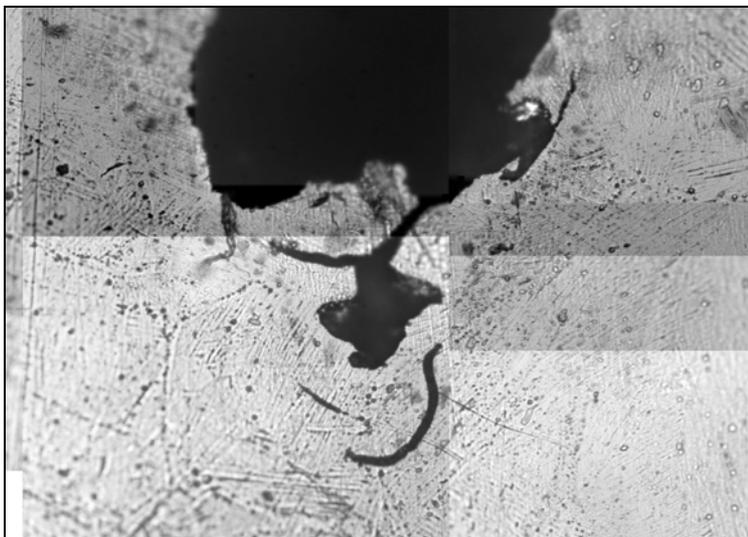
**Рис.15.** Микроструктура металла лопатки непосредственно под эродированной поверхностью в плоскости №2 (сплав ТС5)  $\times 700$

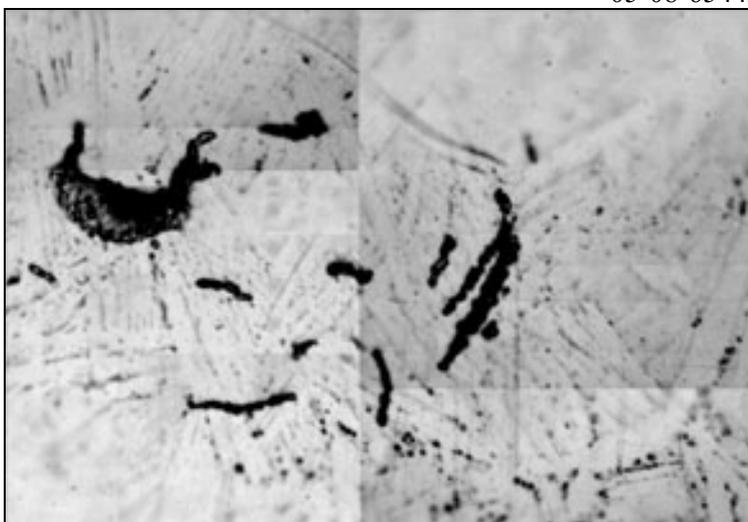
даемая плоскость зарождения и раскрытия трещин совпадала с плоскостью базиса ГПУ- кристаллов  $\{0001\}$ . Как видно из **рис.16**, местами зарождения точечных микротрещин непосредственно перед их слиянием вдоль плоскостей  $\{0001\}$ , являются по какой то причине охрупченные (находящиеся в состоянии распада [1-4]), прослойки  $\beta$  – фазы, ориентация которых совпадала с плоскостью  $\{110\}\beta \parallel \{0001\}\alpha$ , [8].

**Рис.16.** Микроструктура металла лопатки непосредственно под эродированной поверхностью в плоскости №2 (сплав ТС5)  $\times 1200$

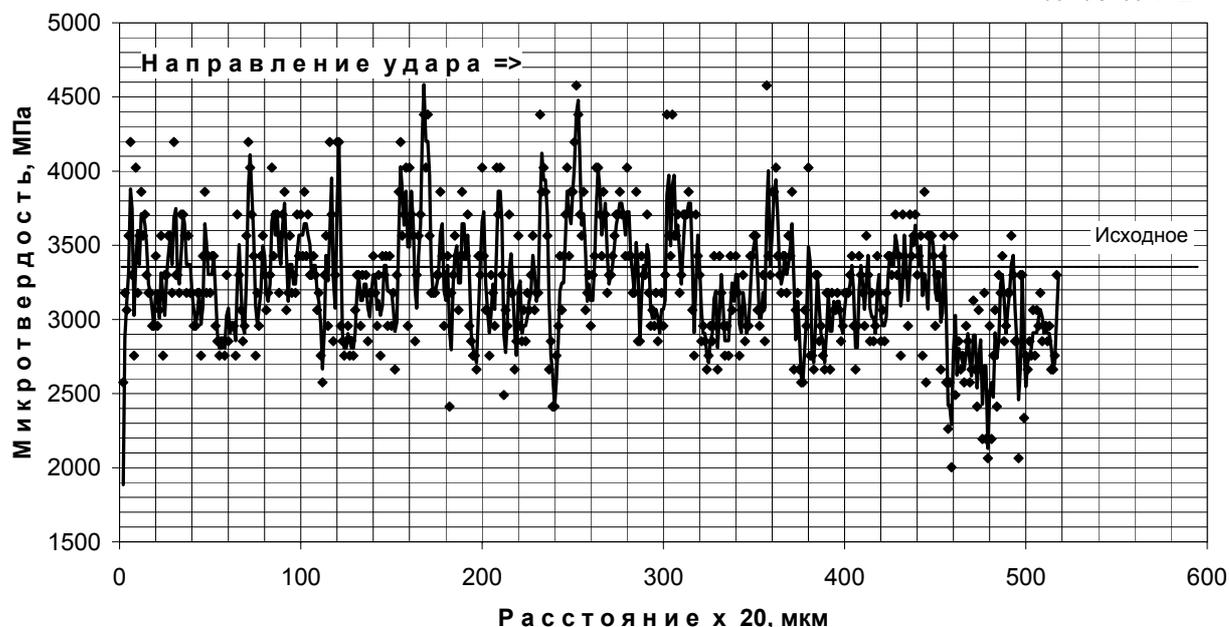
Результаты измерения микротвердости имели волнообразный характер с периодом 400...700 мкм, **рис.17**. Оказалось, что в материале лопаток паровой турбины, среднестатистические результаты измерения и среднеквадратические отклонения были не велики и колебались вблизи исходных значений микротвердости ( $3355 \pm 335$  МПа).

Сильное разупрочнение (до  $1500...2000 \pm 653$  МПа) наблюдалось только в узкой зоне вблизи края ( $40...50$  мкм) эродированной поверхности, **рис. 17**. Далее имело место небольшое упрочнение. Минимальные значения микротвердости приходились на места, в которых с помощью просвечивающей электронной микроскопии был обнаружен распад твердых частиц  $\beta$ - фазы, обогащенных  $\alpha$ - стабилизирующими легирующими элементами и локализация пластической деформации. Следует отметить, что аналогичные изменения структуры, микротвердости и их модуляция вблизи свободной поверхности были обнаружены авторами в своих более ранних работах по исследованию структурных и фазовых превращений при высокоскоростных обработках ударом, взрывом, точением [9-12]. Более стабильная твердость материала по сечению изделия свидетельствовала о большей устойчивости под действием ударной волны в результате структурно-фазовых превращений.

**Рис.17.** Результаты изменения микротвердости в материале лопатки из сплава TC5 пластинчатого типа вдоль направления движения ударной волны в плоскости №3.
